Aviso de segurança

Trilogy 100 e Trilogy 200

Delaminação da espuma de atenuação de som de silicone

Dezembro 2022

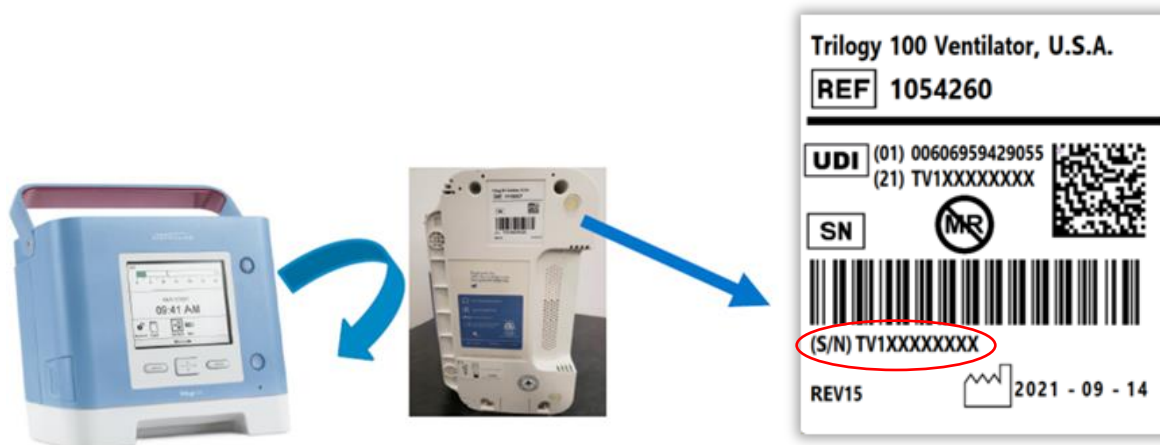
Esta carta inclui uma lista dos equipamentos afetados por este problema. Os dispositivos são identificados pelo número de série. O número de série está localizado na parte inferior do ventilador Trilogy.
