VIKTIGT säkerhetsmeddelande till marknaden

Trilogy 100 och Trilogy 200
Ljuddämpande silikonskum kan lossna

Referens: Trilogy 100 och Trilogy 200, fel på silikoniskum 2022-CC-SRC-045

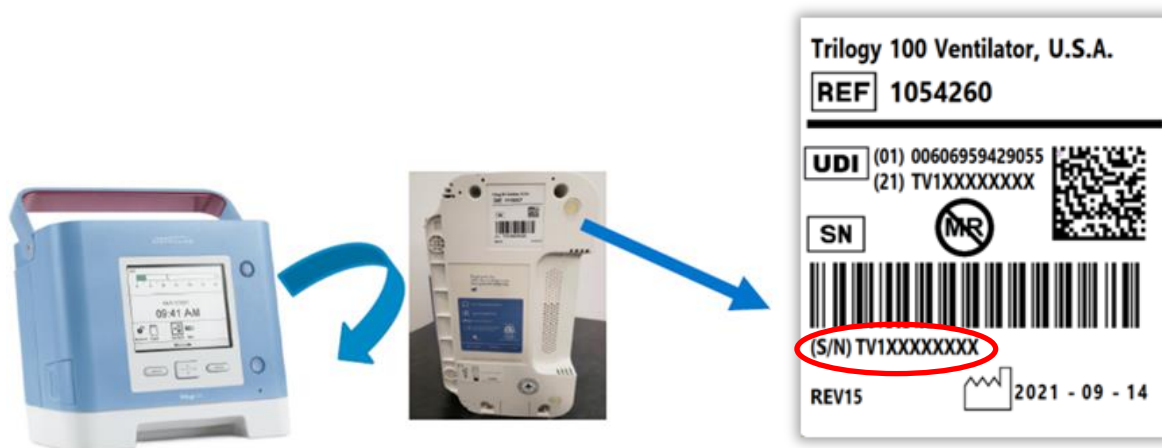
En lista över utrustning som berörs av det här problemet medföljer i detta brev. Enheterna identifieras med serienummer. Serienumret finns på undersidan av Trilogy-ventilatorn.
