## Notification de sécurité produit URGENTE

Les électrodes M5071A (adulte) et M5072A (nourrisson/enfant) à utiliser avec les défibrillateurs automatisés externes (DAE) HS1/Grand Public/Home peuvent présenter un décollement du gel et une réduction de la surface du gel.

21 février 2022

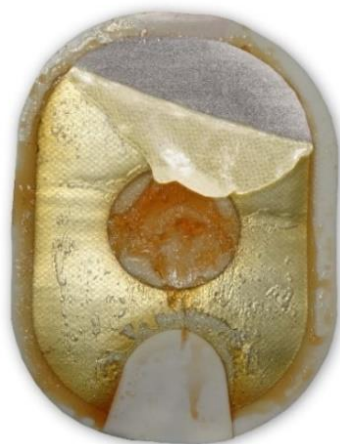
Le gel décollé ou plié peut également présenter un aspect décoloré et/ou fondu. Bien que le gel puisse également présenter un aspect décoloré et/ou fondu, cela n'a aucun impact sur l'administration du traitement. Cependant, cet aspect peut retarder le traitement si l'utilisateur hésite à appliquer l'électrode en raison de son apparence, et le défibrillateur automatisé externe peut délivrer un traitement moins efficace ou inefficace en raison de la surface de contact réduite avec la peau. Voir l'illustration de la **Figure 2**.

**Figure 2** : le gel décollé et replié peut également sembler décoloré et/ou fondu.

Action :  
Appliquez les électrodes sur le patient.  
N'hésitez pas.
