**Aviso de seguridad de campo URGENTE**

Trilogy 100 y Trilogy 200  
Delaminación de espuma de silicona para reducción de sonido

**Referencia: Mal funcionamiento de la espuma de silicona en Trilogy 100 y Trilogy 200 – 2022-CC-SRC-045**

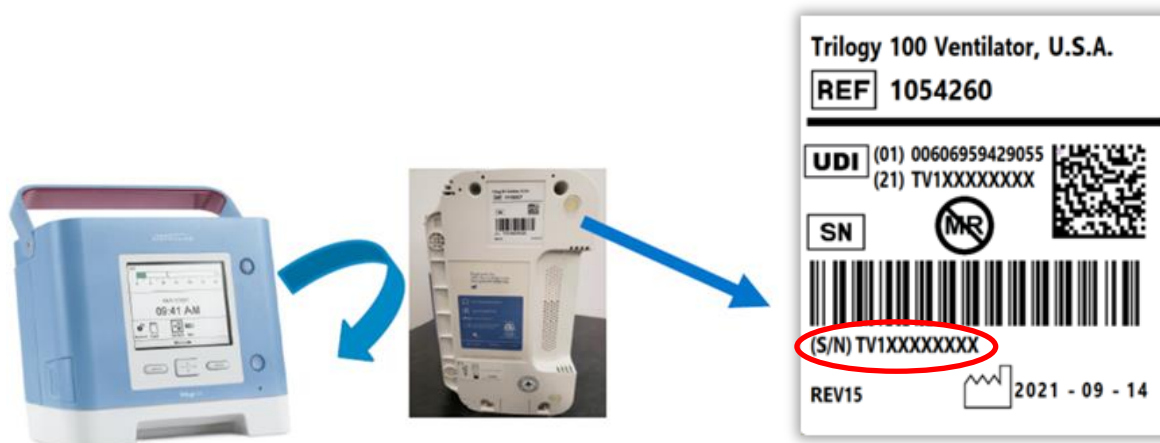
Con esta carta se incluye una lista de equipos afectados por este problema. Los dispositivos se identifican por número de serie. El número de serie se encuentra en la parte inferior del ventilador Trilogy.
