## URGENT veiligheidsbericht

Bij M5071A- (volwassenen) en M5072A-elektroden (baby/kind) voor gebruik met HS1 OnSite-/ HS1 Home-AED's kan loslating van gel en vermindering van het geloppervlak voorkomen

Maart 2022

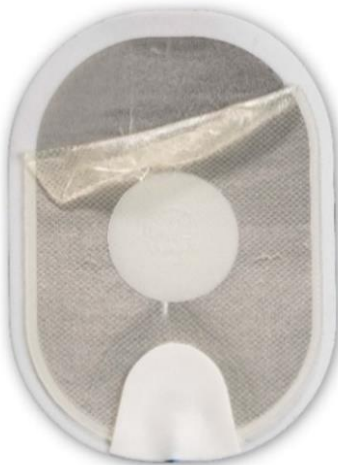
Wanneer een elektrode met losgelaten, omgevouwen gel op de blote huid van de patiënt wordt geplaatst, kan de HS1 OnSite-/HS1 Home-AED de patiënt minder effectieve of ineffectieve therapie geven als gevolg van het verminderde contactoppervlak met de huid. Zie voorbeeld in **afbeelding 1**.

**Afbeelding 1:** losgelaten gel die op zichzelf is gevouwen na het verwijderen van de bescherm laag.

**Actie:**  
Breng de elektroden aan op de patiënt.  
Aarzel niet.

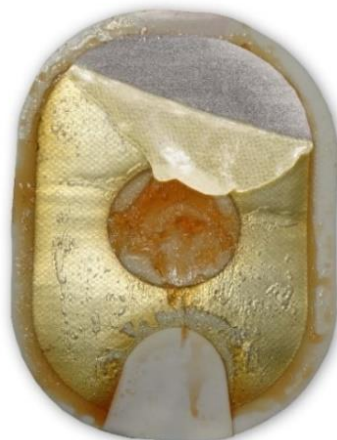
Losgelaten, omgevouwen gel kan er ook verkleurd en/of gesmolten uitzien. Hoewel de gel er ook verkleurd en/of gesmolten uit kan zien, heeft het uiterlijk geen invloed op de toediening van de therapie. Wel kan er een vertraging in de therapie optreden als de gebruiker aarzelt de elektrode aan te brengen vanwege het uiterlijk, en de AED kan minder effectieve of ineffectieve therapie aan de patiënt geven als gevolg van het verminderde contactgebied met de huid. Zie voorbeeld in **afbeelding 2**.

**Afbeelding 2:** losgelaten, omgevouwen gel kan er ook verkleurd en/of gesmolten uitzien.

**Actie:**  
Breng de elektroden aan op de patiënt.  
Aarzel niet.

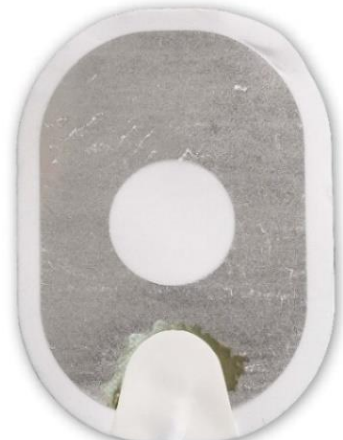
Het is ook mogelijk dat de gel bijna volledig van de schuimlaag/folie-achterkant loslaat tijdens het verwijderen van de bescherm laag (zie **afbeelding 3**.) Als gevolg van een klein contactgebied van het geloppervlak met de huid, kan een elektrische vonk ontstaan wanneer een schok wordt toegediend. Dit kan leiden tot brandwonden op de huid van de patiënt of de AED is niet in staat om een schok toe te dienen via de elektroden. Er zal een vertraging in de therapie optreden wanneer de gebruiker een vervangende elektrodecassette installeert (indien beschikbaar) of reanimatie uitvoert terwijl hij wacht tot de medische hulpdiensten arriveren. Ter vergelijking: **afbeelding 4** toont een normale elektrode. Volg de gesproken instructies op, ongeacht de toestand van de elektrode, omdat de AED u door de noodzakelijke handelingen zal leiden.

**Afbeelding 3:** de gel heeft bijna volledig losgelaten van de achterkant.

**Actie:**  
Vervang de elektrodecassette als een reserveonderdeel beschikbaar is. Als er geen reserveonderdeel beschikbaar is, voert u reanimatie uit totdat er hulp arriveert.

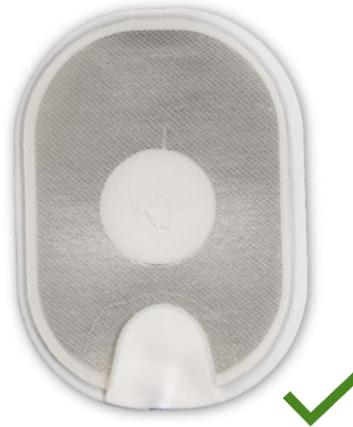
**Afbeelding 4:** normale elektrode.

Actie:

Breng de elektroden aan op de patiënt volgens de gebruiksaanwijzing/gebruikershandleiding.
