KIIREELLINEN turvallisuusilmoitus laitteen käyttäjille

Trilogy 100 ja Trilogy 200
Silikonipohjaisen äänenvaimennusmateriaalin erkaantuminen alustastaan

Viite: Trilogy 100 ja Trilogy 200, silikonimateriaalin toimintahäiriö – 2022-CC-SRC-045

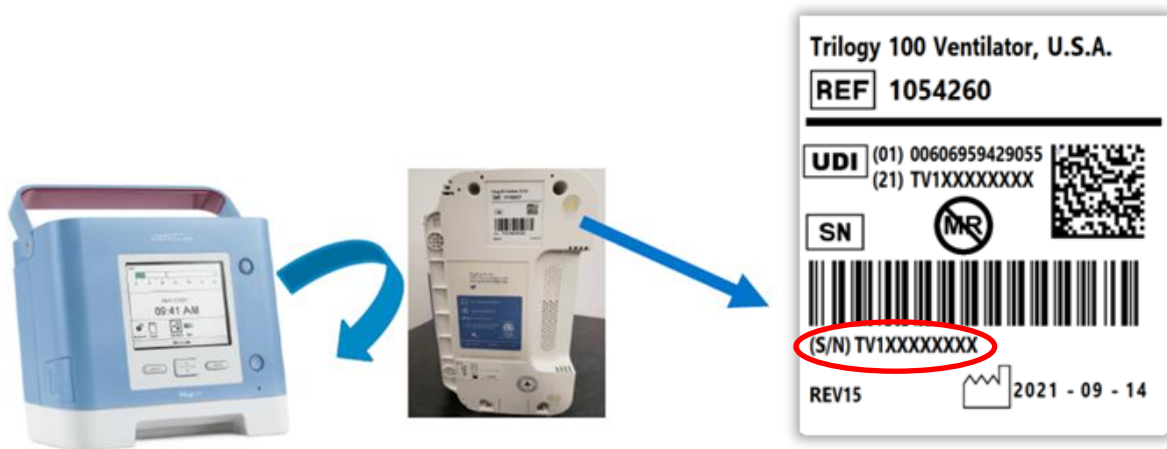
Tämän kirjeen liitteenä on luettelo laitteista, joita ongelma koskee. Laitteet ovat tunnistettavissa sarjanumeron perusteella. Sarjanumero löytyy Trilogy-ventilaattorin pohjasta.
