**Avviso di sicurezza URGENTE**

**Trilogy 100 e Trilogy 200  
Delaminazione della schiuma fonoassorbente in silicone**

### Riferimento - Trilogy 100 e Trilogy 200, malfunzionamento della schiuma fonoassorbente in silicone – 2022-CC-SRC-045

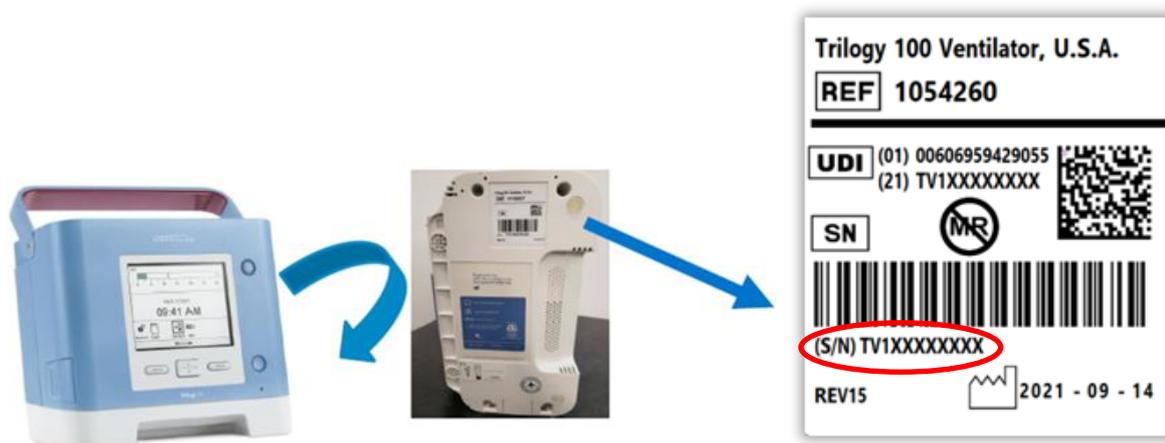
La presente lettera contiene un elenco delle apparecchiature interessate da questo problema. I dispositivi sono identificati dal numero di serie. Il numero di serie si trova nella parte inferiore del ventilatore Trilogy.
